PALVELUTALO

Kivirannantie 2
43700 KYJJÄRVI

Kuntotarkastus 24.4.2019

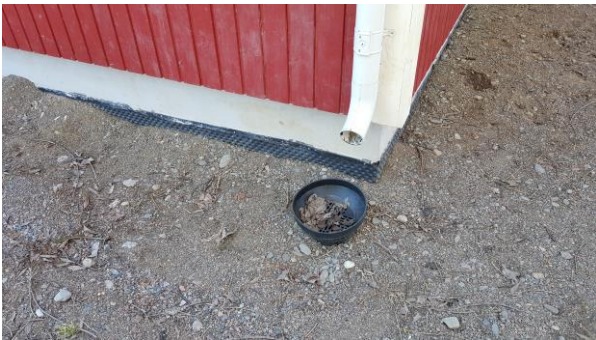
Rakennuksen sadevesirännit (6kpl) ja syöksytorvet (6kpl) on asennettu ilmeisesti 2016-2017 korjausten yhteydessä. Syöksytorvien päissä on loiskekaivot ja maanalainen sadevesijärjestelmä. Vesi ei kuitenkaan johdu luotettavasti loiskekaivoihin.

1. Rakennuksen ympärille on sadevesijärjestelmä. Syöksytörvien päitä tulisi kuitenkin muuttaa, että vedet johtuisivat luotettavasti loiskekaivoon.

Suosittelaa syöksytorvien päiden muotoilua, jotta vesi johtuisi loiskekaivoihin luotettavalla tavalla.

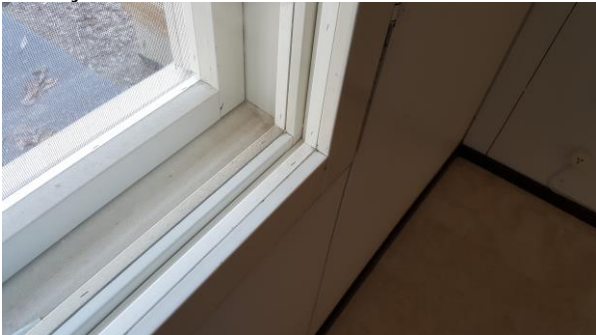
Talon ikkunat ovat alkuperäisiä. Ikkunat ovat MSK -tyypin sisään aukeavat, kolmipuitteiset ja kolmilasiset ikkunat. Karmipaksuus on 160mm. Ikkunoissa on tuuletusikkunat. Ikkunat ovat hyväkuntoisia. Puuikkunoiden tekninen käyttöikä on n. 50 -vuotta.

3. Ikkunat ovat hyväkuntoisia.

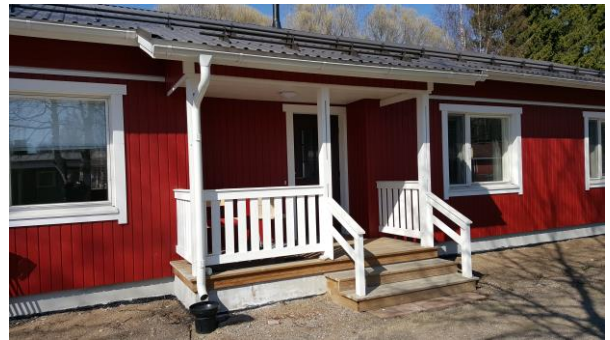
Rakennuksessa on yhteensä neljä sisäänkäyntiä. Etujulkisivun ensimmäisessä sisäänkäynnissä on kestopuurappuset ja kaiteet. Toinen sisäänkäynti on varustettu katteenalaisella kuistilla, jossa on oma sokkeli. Avokuistissa on kestopuulattia ja kaiteet. Päädyn kolmas sisäänkäynti on katteenalainen päätykuisti, jossa on oma sokkeli. Avonainen kuisti on varustettu kestopuulattialla, kaiteella ja etujulkisivun puolelle suuntaavalla invaluiskalla. Rakennuksen sisänurkkauksessa sijaitsee neljäs sisäänkäynti, joka on varustettu kestopuurappusilla ja kaiteilla. Kaikki sisäänkäyntien rakenteet ovat uudehkoja ja hyväkuntoisia.

2. Rakennuksen kaikki kuistit, terassit ja ulkoportaat ovat hyväkuntoisia.

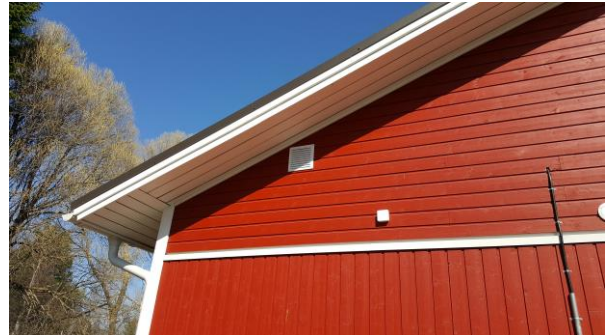
Julkisivuverhous on maalattua pysty- ja vaakasuuntaista panelilautaa. Rakenteessa on tuuletusväli. Ulkoverhous on uusittu vuosien 2016-2017 korjauksissa ja verhous hyväkuntoista. Lautaverhouksen tekninen käyttöikä on normaalisti n. 50 vuotta.

4. Ulkoverhoukset ovat hyväkuntoisia.

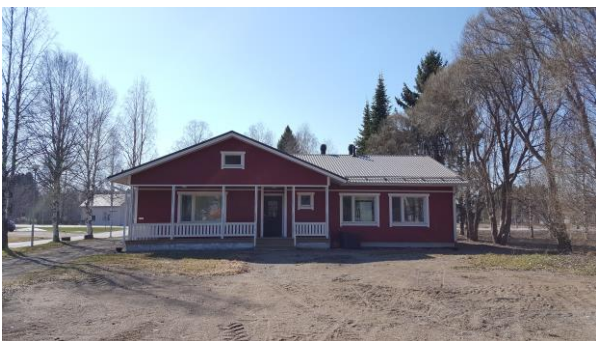
Maan pinta viettää rakennuksesta pois päin kohtalaisen hyvin. Rakennus on ympäristöään korkeammalla.

5. Pihan kallistukset ovat kohtalaiset.

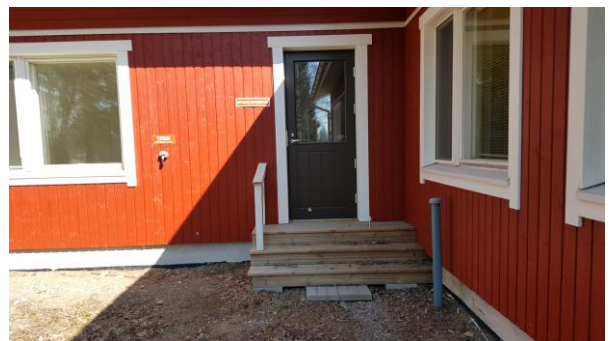
Rakennuksessa on neljä ulko-ovea. Etujulkisivulla ja päädyssä sijaitsevat kolme ovea ovat samanlaisia ja alkuperäisiä. Ovet ovat lasiaukollisia, eristettyjä ulko-ovia (1000mm). Rakennuksen sisänurkkauksessa sijaitseva ovi on lasiaukollinen, eristetty parvekeovi (900mm). Parvekeovi on vaihdettu. Ulko-ovet ovat hyväkuntoisia. Ulko-ovien tekninen käyttöikä on n. 40 -vuotta.

6. Ulko-ovet ovat hyväkuntoisia. Terassin ovi on vaihdettu.

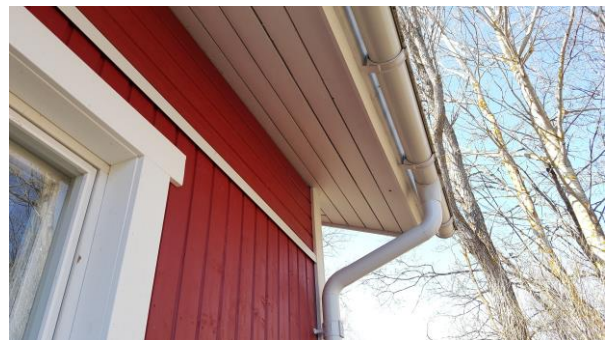
8. Sadevesivarusteet ovat hyväkuntoisia.

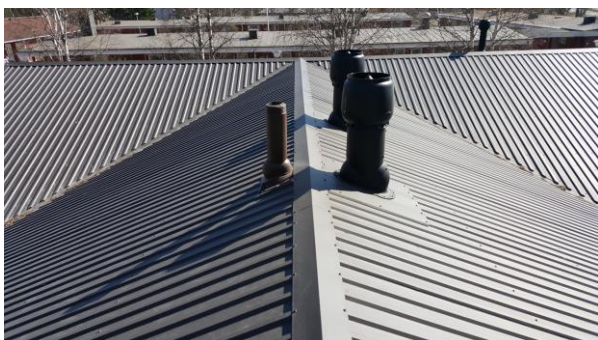
Talon profiilipeltinen vesikate on uusittu vuosien 2016-2017 korjausten yhteydessä. Rakenteessa on aluskate. Vesikate on hyväkuntoinen.

Katteen lävistää yhteensä viisi läpivientiä. Näistä tehdasvalmisteisia on neljä ja yksi on tehty kokonaan peltisepäntyönä paikallaan.

9. Vesikate ja sen läpiviennit ovat hyväkuntoisia.

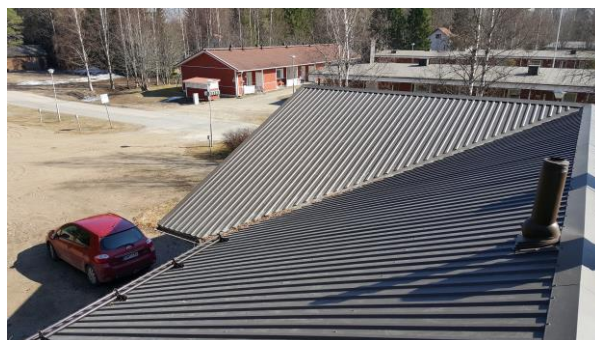
Vesikatto on varustettu lumiesteillä. Lappeilla on räystäskourut. Takajulkisivun harjaosuuden kohdalla on talotikkaat.

10. Katon lappeilla on lumiesteet.

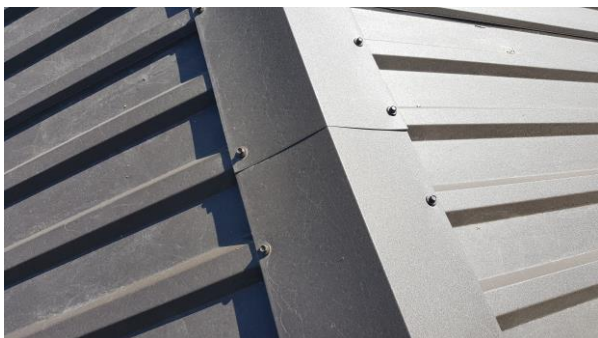
11. Vesikate on uusi hyväkuntoinen.

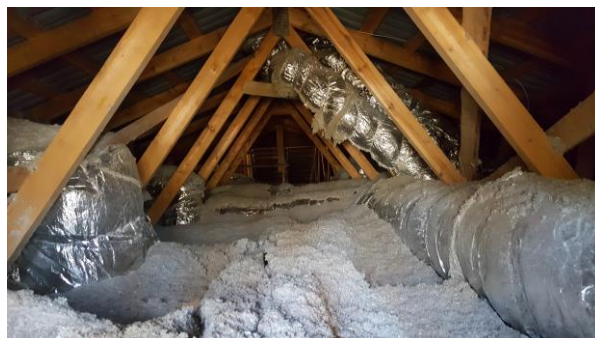
Yläpohja on korkea ja mahdollistaa hyvän tuuletuksen. Vesikattorakenne on toteutettu tehdasvalmisteisilla kattoristikoidilla. Yläpohjaan ei ole järjestetty kulkusiltaa. Vaakatasoinen yläpohja on puurakenteinen ja se on eristetty mineraalieristeellä. Eristystä on myöhemmin parannettu puhalluseristeellä.

12. Yläpohjan eristetilaan tulisi asentaa käyntisilta.

Suosittelaaan kulkusillan rakentamista eristetilaan.

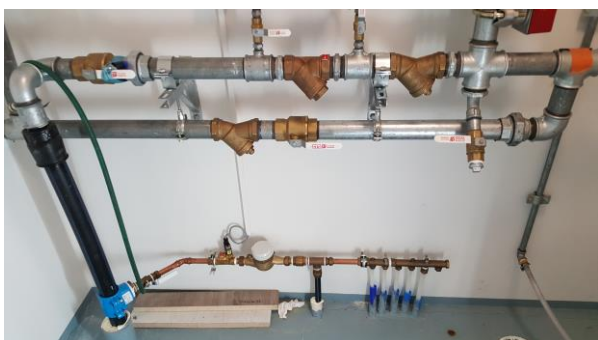
Varsinaista teknistä tilaa minne kaikki tekniikka olisi keskitetty ei ole olemassa. Pohjapiirustuksesta poiketen talon siipipuolen päätyyn oli toteutettu aiemman käyttötarkoituksen mukaiset sprinkleritilat. Tilassa on lattiakaivo, mutta varsinainen vesieristys puuttuu. Tilan lattia on ainoastaan maalattu. Sprinkler -tilassa on myös vesimittari ja automaattisulaketaulu.

13. Rakennuksessa on jälkiasennettu sprinkler -laitteisto. Laitehuoneen lattiassa ei ole vesieristystä.

Suosittelaa sprinkler -huoneen lattia vesieristämistä, mikäli laite-tila jää edelleen samaan käyttöön. Vesivaraajaan tulisi asentaa kondenssiveden poistoputki, jonka poistopään tulisi ohjata lattiakäivöön.

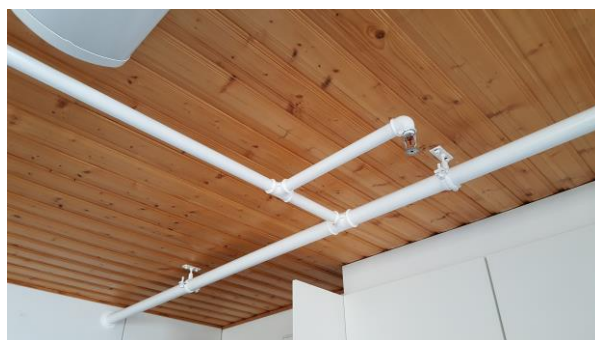
14. Sprinkler -putkia olohuoneen katossa.

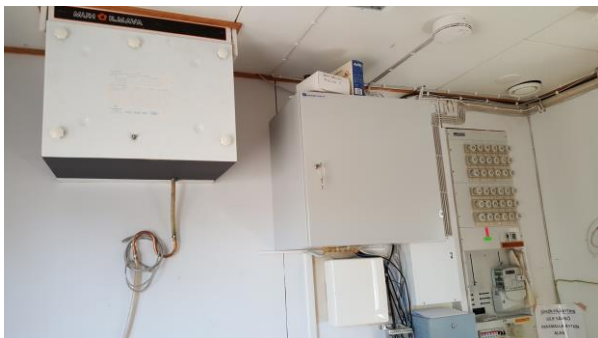
Tuliharjuntien puoleisen päädyn huoneeseen on myöskin sijoitettu rakennuksen tekniikan laitteita. Siellä on alkuperäinen sähköpääkeskus sulaketauluineen, antennilaitteita ja muuta talon valvontaan liittyvää tekniikkaa. Lisäksi paikoillaan on MUH -talotuuletin.

15. Teknisiä laitteita Järviharjuntien puoleisessa päädyssä.

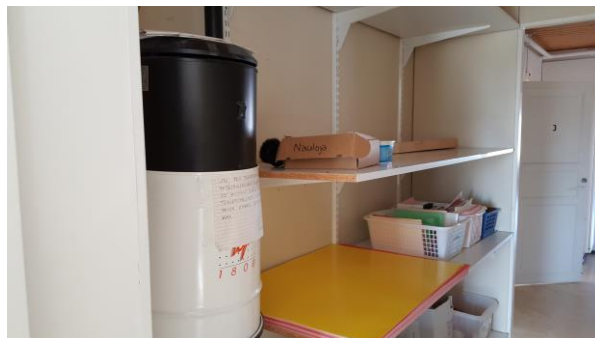
16. Rakennuksessa on myös keskuspolynimuri.

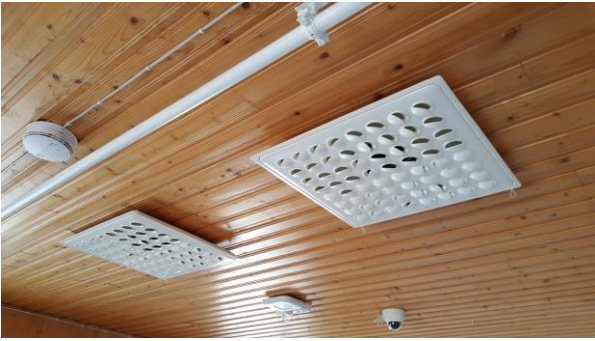
17. Ilmanvaihdon jakajia olohuoneen katossa.

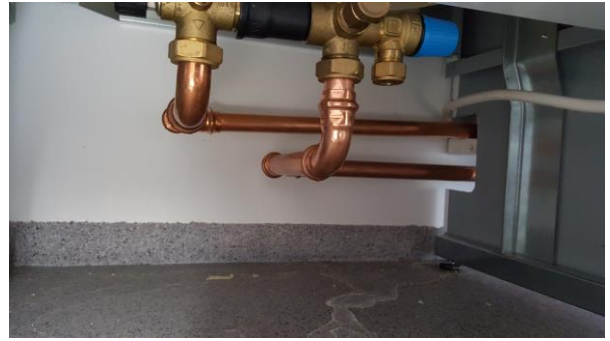
Viereisessä huoneessa on 300l vesivaraaja, joka oli kilven mukaan valmistettu vuonna 2015. Tilan katonrajassa on myös uusi talotuuletin, jonka kondenssivesi on johdettu putkea pitkin lattiakaivoon. Vesivaraajasta puuttuu kondenssiveden poistoputki. Tilan lattia ja seinän ylösnousu on vesieristetty pinnoitteella.

18. Varaajan kondenssivesiä ei ole johdettu putkella lattiakaivoon. Tilassa on kuitenkin vesieristys.

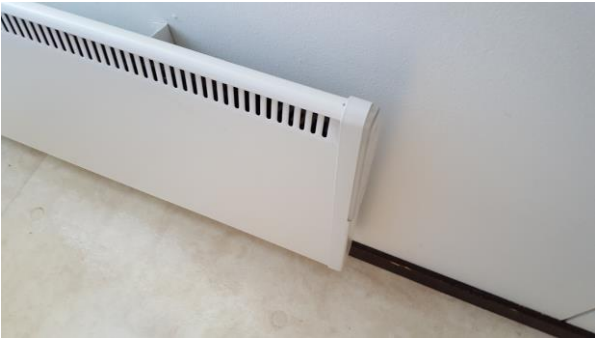
19. Huoneissa on sähköpatterit.

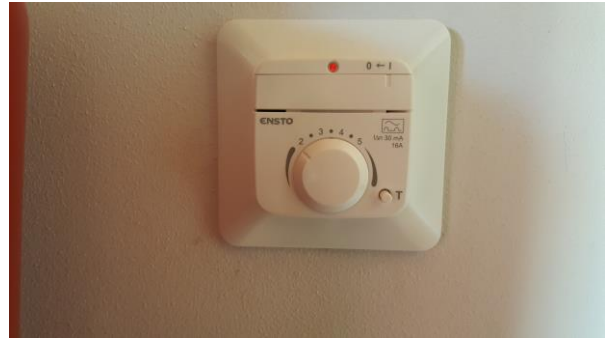
20. Märkätiloissa on lattialämmityksiä.

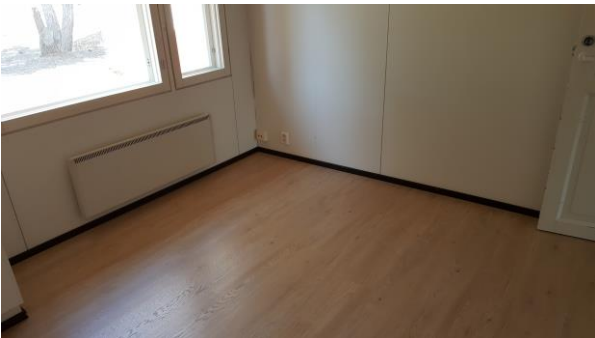
Asuinhuoneiden pinnoilla ei ollut havaittavissa näkyviä rakenteellisia vaurioita tai niiden viitteitä.

21. Huonetilat ovat normaalikuntoisia.

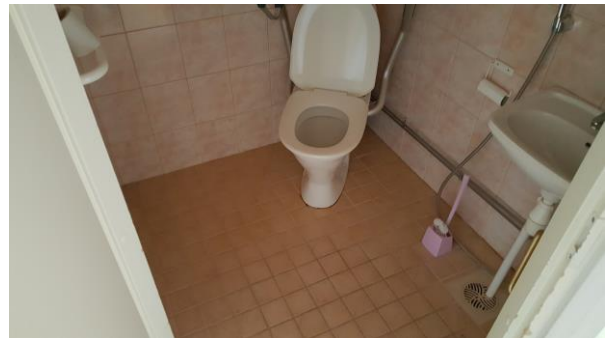
Talon märkätilana voidaan ajatella toimivan neljä erilaista tilaa. Pohjapiirustuksesta poiketen pääsisäänkäynnin eteiseen oli toteutettu wc-tila ja viereinen alkuperäinen wc-tila oli peruskorjattu. Näiden vesieristettyjen tilojen laatoitukset olivat kiinni alustassaan ja pintakosteudet olivat normaaleja (Gann Hydrotest LG2/B-50 anturi). Päätysisäänkäynnin wc-tila ja

22. Rakennuksessa on 4-5 märkätilaa, jotka ovat vesieristettyjä.

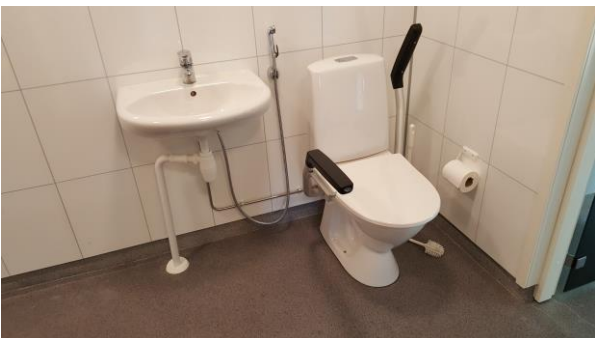
pesuhuone/sauna olivat myöskin peruskorjattu. Lattiat oli näissä tiloissa toteutettu pinnoittamalla. Seinässä olevat laatoitukset olivat kiinni alustassaan ja pintakosteudet olivat normaaleja. Näidenkin tilojen rakenteissa on vesieritykset. Kaikkien näiden tilojen lattiakaivot näyttävät uusitun tehtyjen korjausten yhteydessä.

23. Pesuhuoneessa on lisäksi wc -istuin ja pesuallas sekä kodihoitopaikka. Lattiasa on vesieristävä pinnoite.

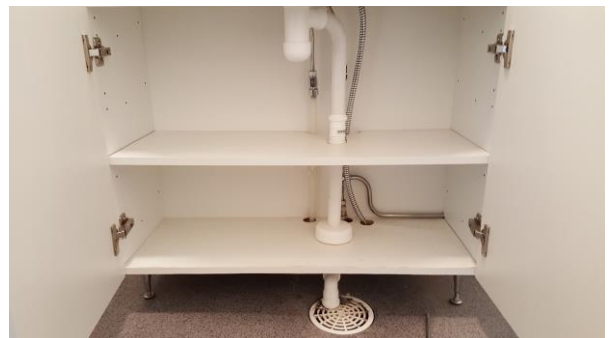
Tilojen allaskaappien putkistojen näkyvät osat ja liitokset ovat ehjiä ja vuotamattomia. Näkyviä vaurioita ei ole todettavissa.

24. Kaikki näkyvillä olevat putkiasennukset olivat ehjiä ja vuotamattomia.
